## Inspecciones nucleares en el Iraq: Retirada de las últimas existencias de combustible irradiado

*En operación sin precedentes se logra retirar del Iraq en condiciones de seguridad, todas las existencias declaradas de material utilizable para la fabricación de armas nucleares*

por Fernando  
López Lizana,  
Robert Ouvrard  
y Ferenc Takáts

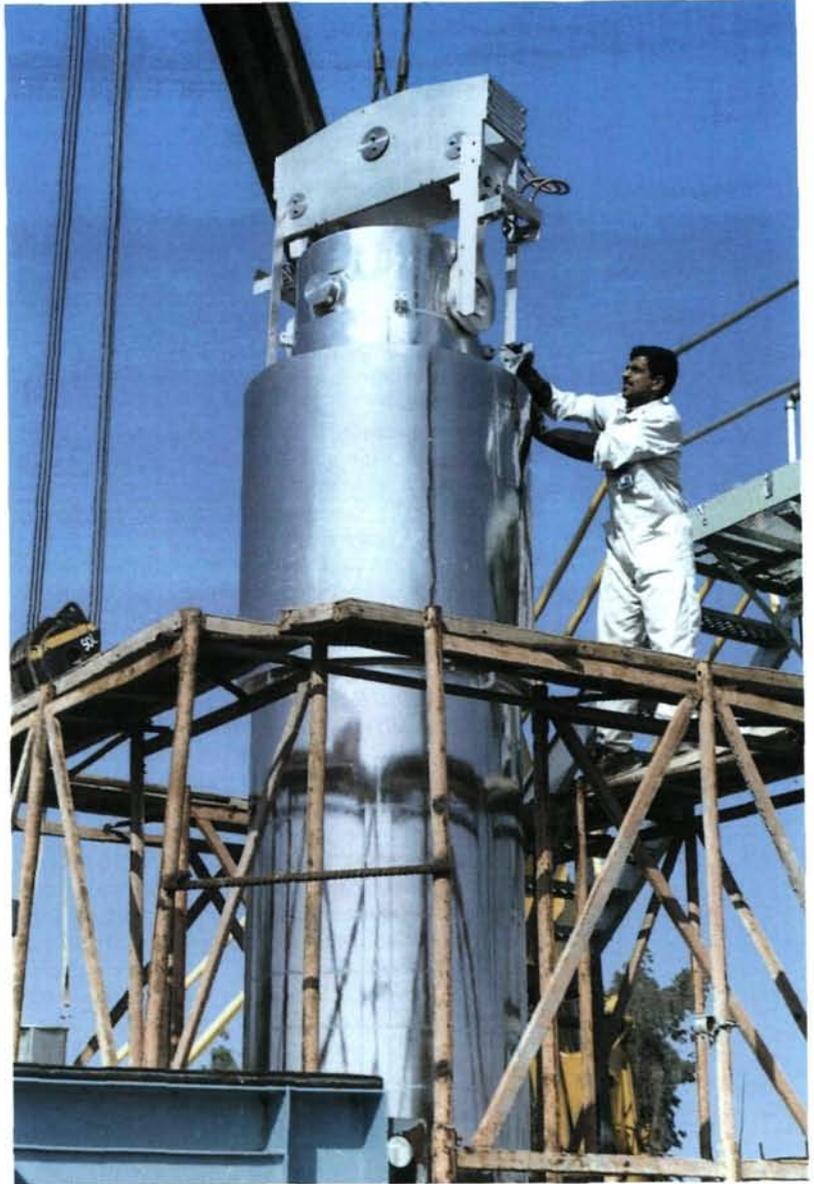
**Un trabajador iraquí ayuda a preparar un contenedor de combustible gastado para su embarque.**

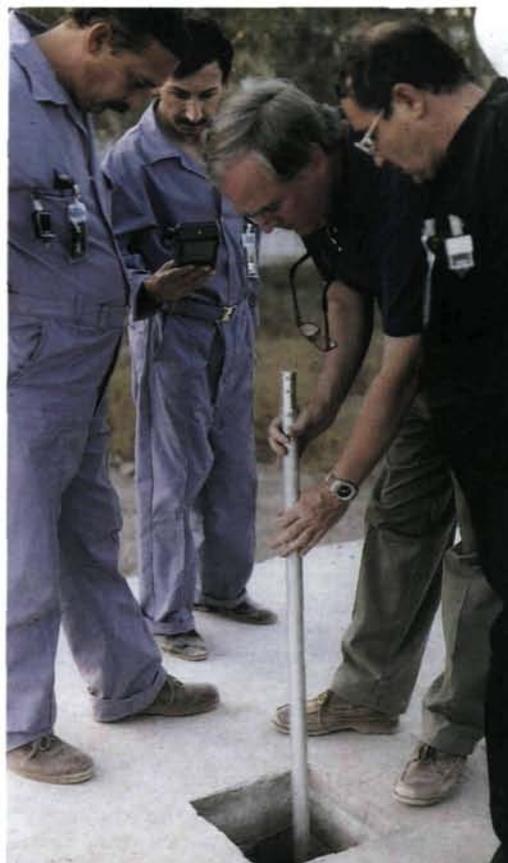
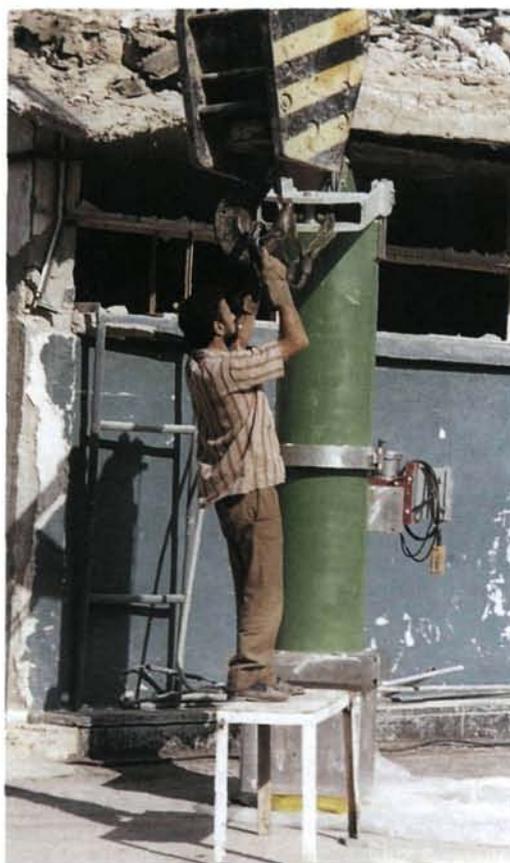
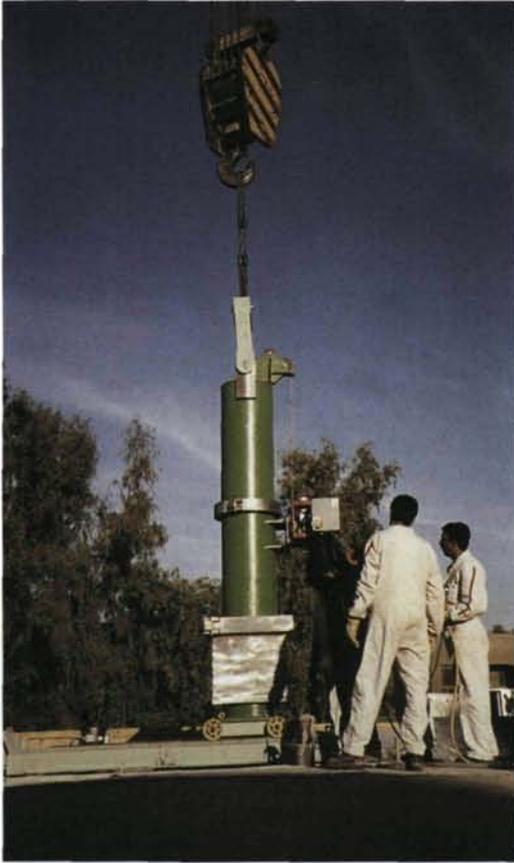
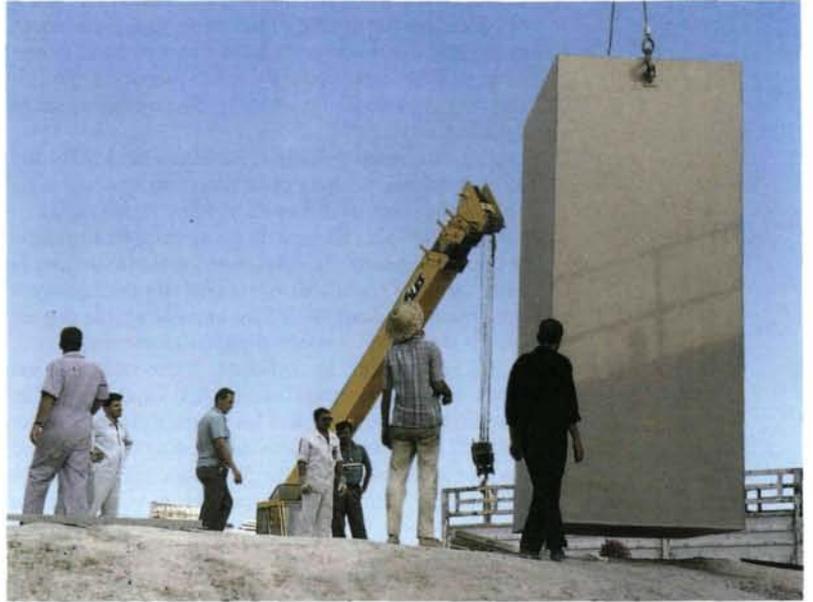
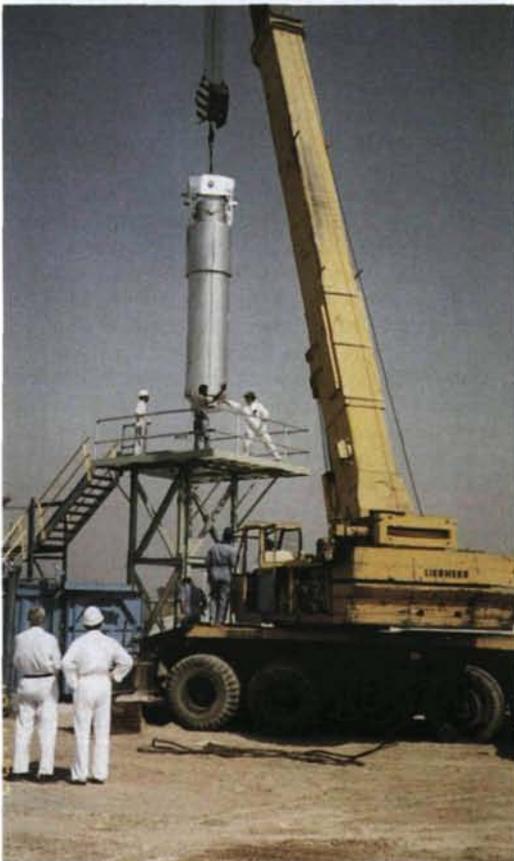
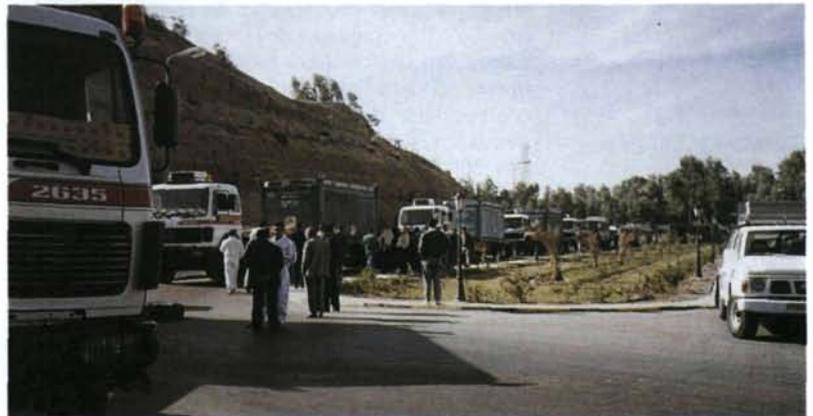
*Escenas de la operación de remoción:* Durante cinco meses, desde finales de 1993 hasta principios de 1994, el OIEA organizó y supervisó la remoción de todas las existencias declaradas de material utilizable en armas nucleares del Centro de Investigaciones Nucleares de Tuwaitha y de un emplazamiento de almacenamiento cercano en el Iraq. En total se recuperaron 208 conjuntos combustibles nucleares gastados de uranio muy enriquecido que posteriormente fueron limpiados, cargados en contenedores de transporte de 23 toneladas, precintados y sacados del territorio iraquí por vía aérea. Estas imágenes muestran escenas de la compleja y técnicamente difícil operación en la que participaron 170 trabajadores, entre ellos personal iraquí, expertos del OIEA y contratistas estadounidenses y rusos. (Cortesía: R. Ouvrard, OIEA; Comisión de Energía Atómica del Iraq)
