# UN MES DE INTENSO TRABAJO EN MANILA

## Garantizar la seguridad física de las fuentes radiactivas

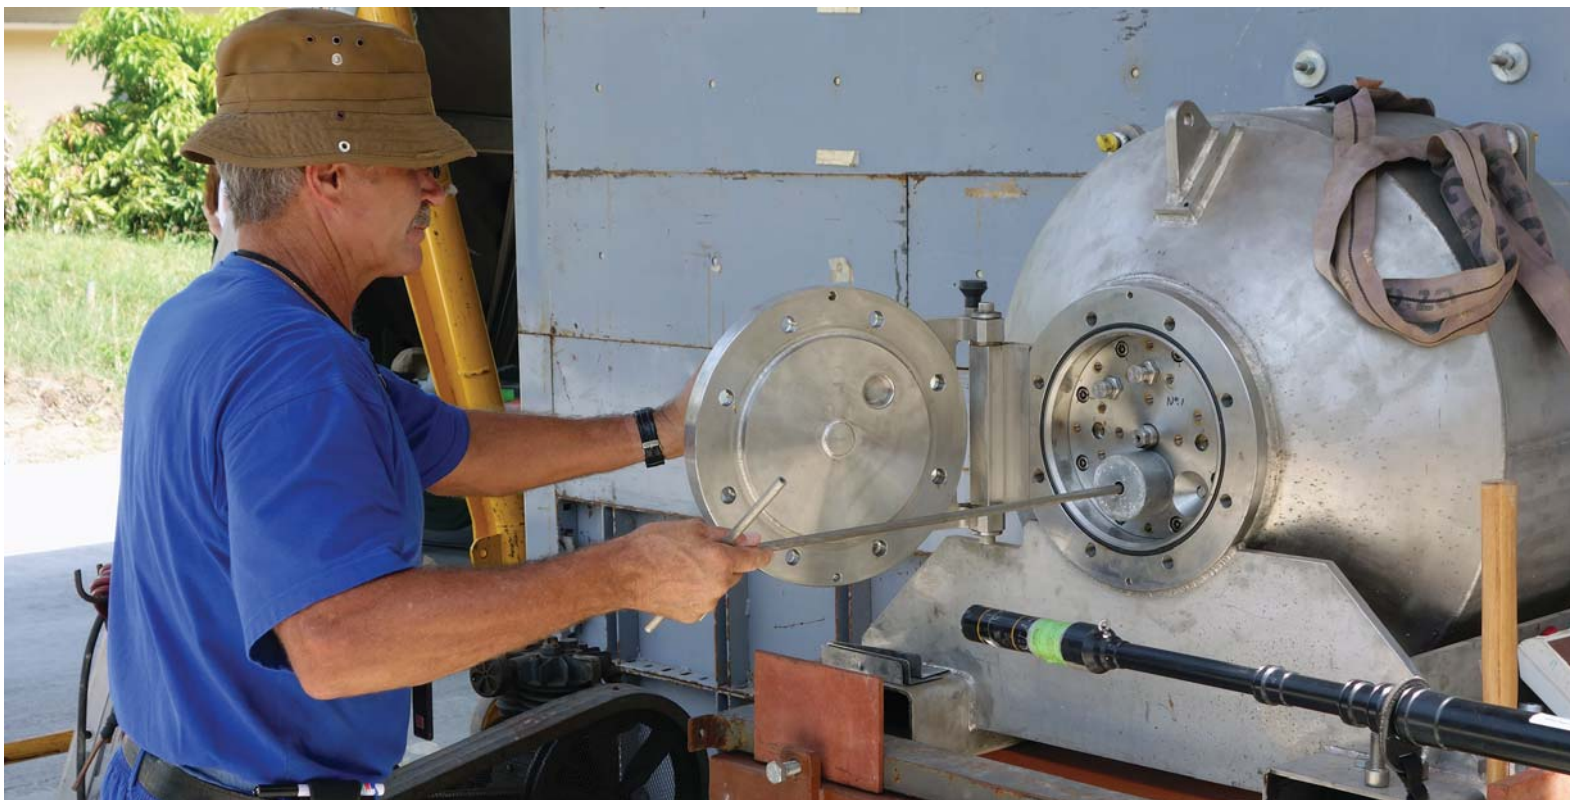
Las fuentes selladas se deslizan por un conducto hasta colocarlas en un contenedor blindado de almacenamiento a largo plazo. El OIEA proporcionó dos de estos contenedores blindados para la misión en Manila. (Fotografía: P. Pavlicek/OIEA)

Una vez retirada, la fuente se coloca en una cápsula dentro de la celda caliente. Esta cápsula se suelda y, tras verificar su estanqueidad, se la desliza por un conducto hasta colocarla en un contenedor blindado de almacenamiento a largo plazo.
