俄罗斯联邦常驻国际原子能机构代表团 2022年8月26日的照会

俄罗斯联邦常驻维也纳国际组织代表团向国际原子能机构秘书处致意，并谨转达俄罗斯联邦国防部关于扎波罗热核电厂在乌克兰武装编队持续炮击下的情况的以下信息，包括图片资料。

Strikes of armed forces of Ukraine against the Zaporozhskaya NPP on August 25, 2022

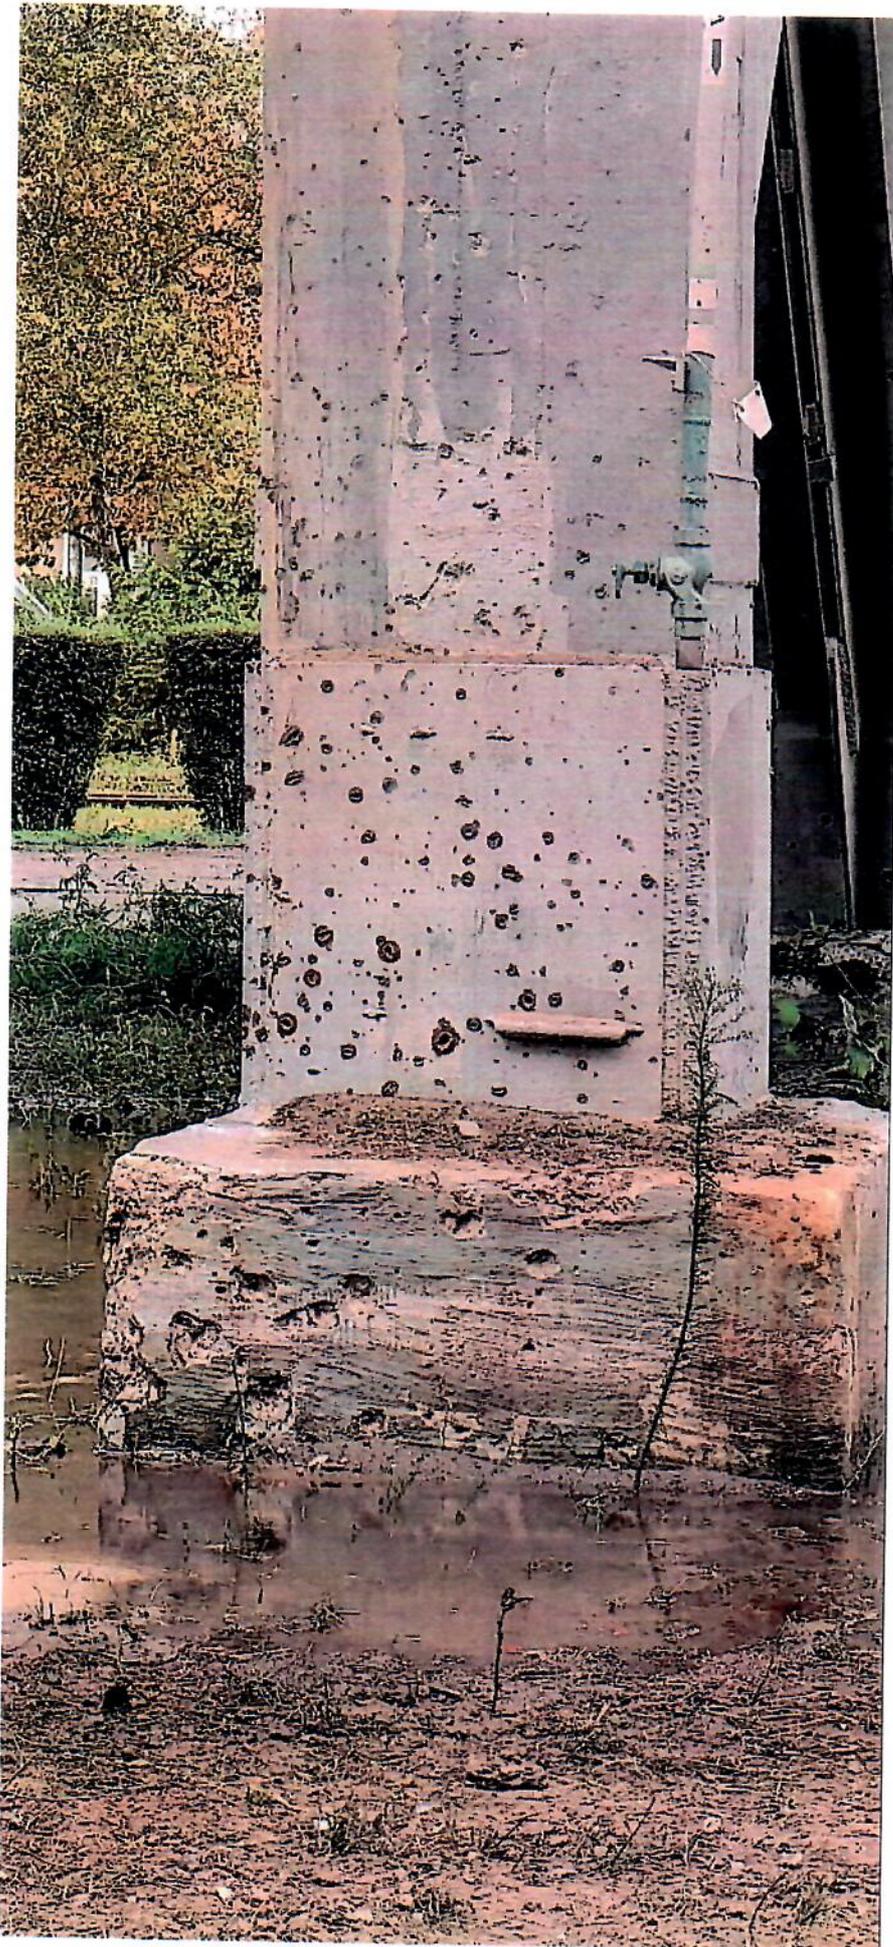
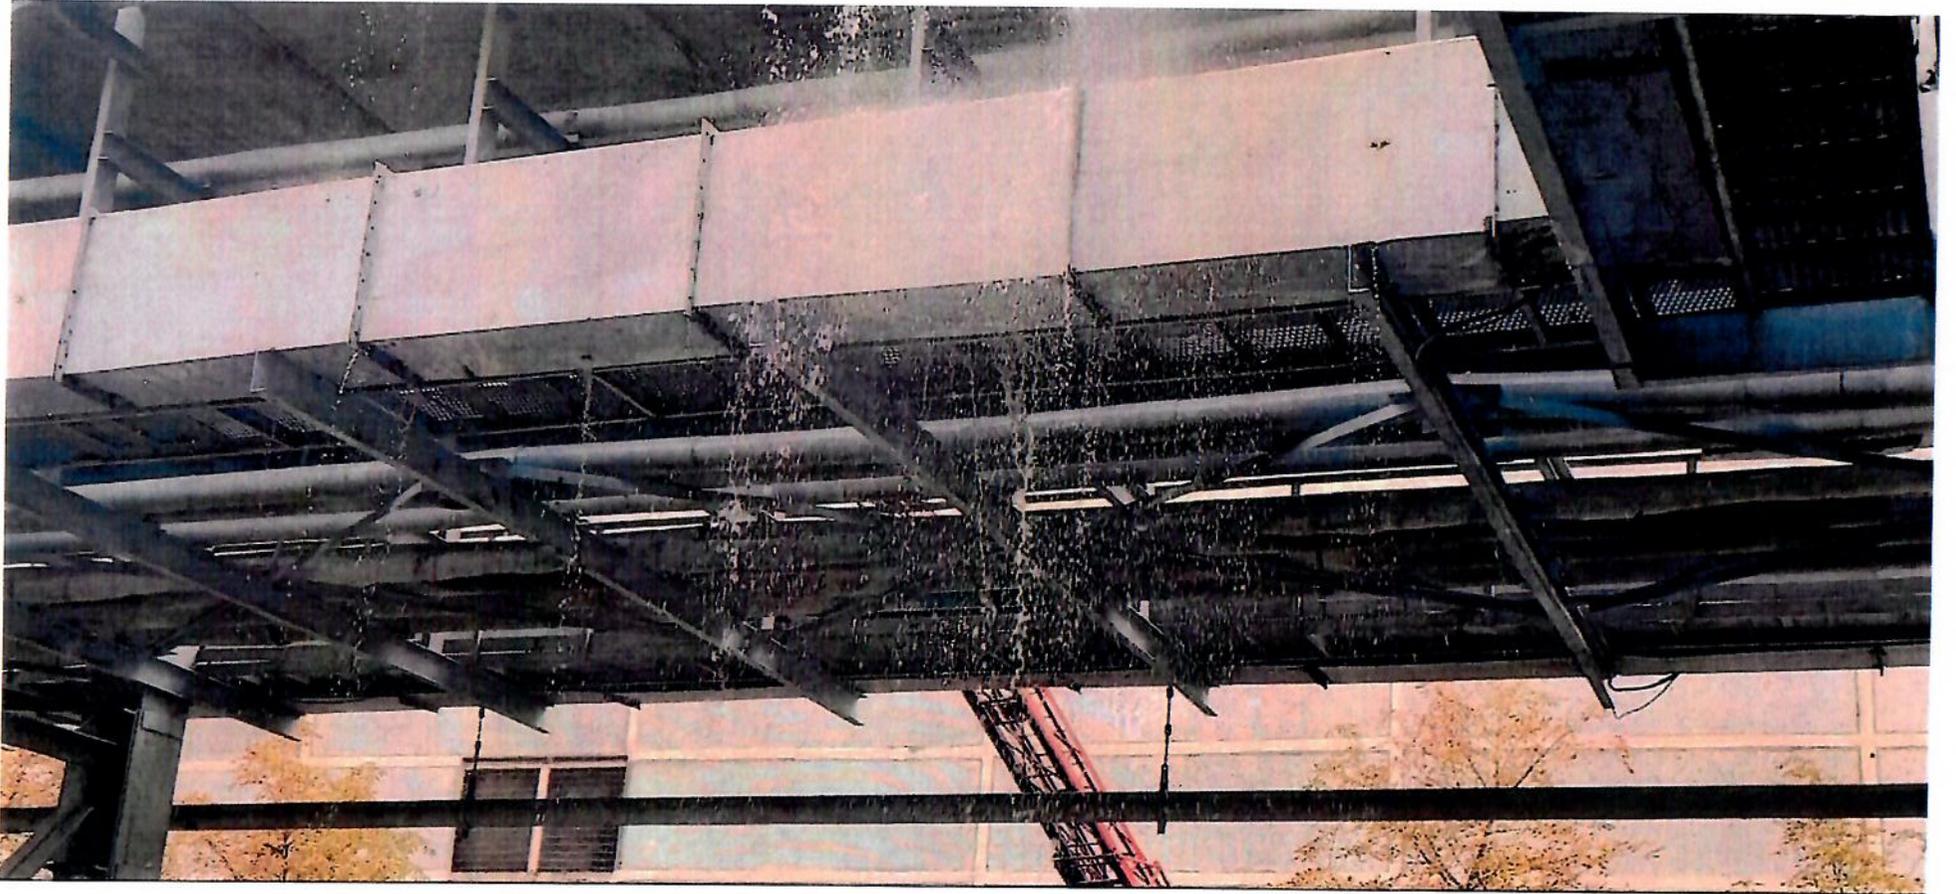
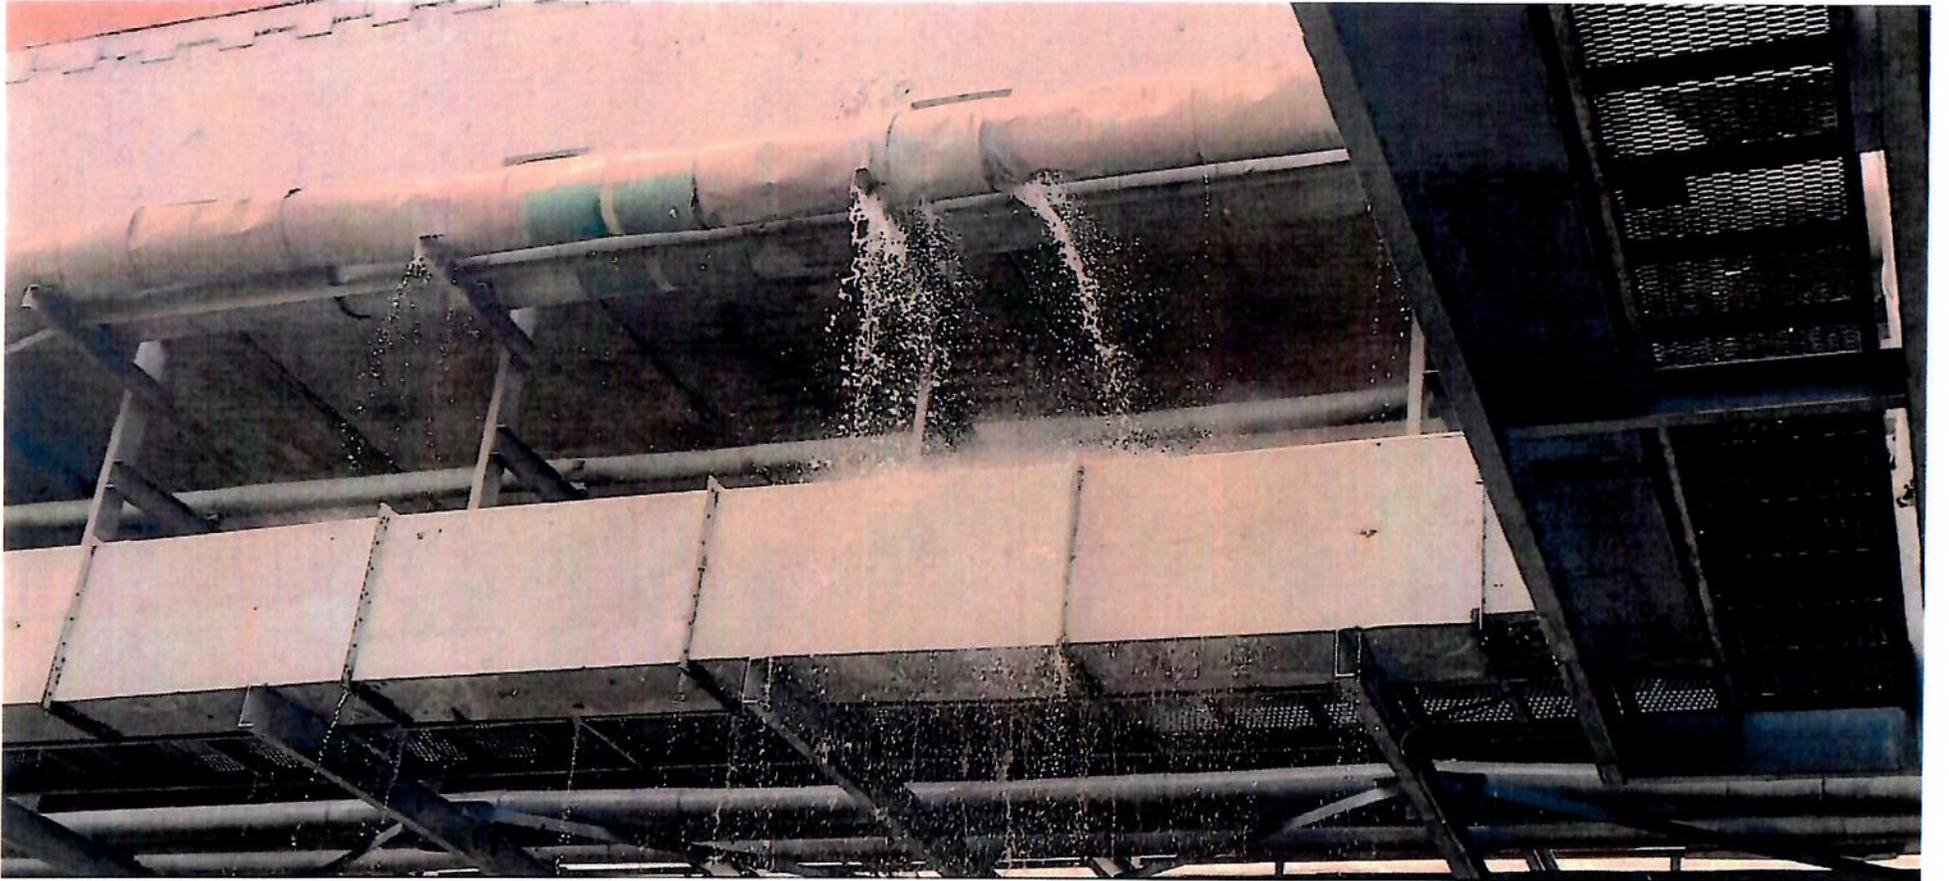
由于1号专用建筑区遭到炮击，炮弹碎片部分损坏了管道。初步目视检查发现管道有漏水现象。炮弹损毁区域位于核电厂2号和3号发电机组之间。

这些区域包含以下装置：供热管道、化学除盐水管道；1号专用建筑化学水处理的未平衡水管道；化学试剂管道；压缩空气管道；区域灌溉系统。

由于炮击，电厂内部通信线路和从1号至5号发电机组到中央辐射监测委员会的辐射状况信息传输光缆（对发电机组进行辐射监测）遭到损坏，新燃料车间的窗户被打破。

根据电厂当班负责人的报告，反应堆冷却系统运行正常，化学除盐水管道的泄漏已经停止。
